## 7 建築現場-5 日本家屋(街場作業)

## 8 解体作業 - 2

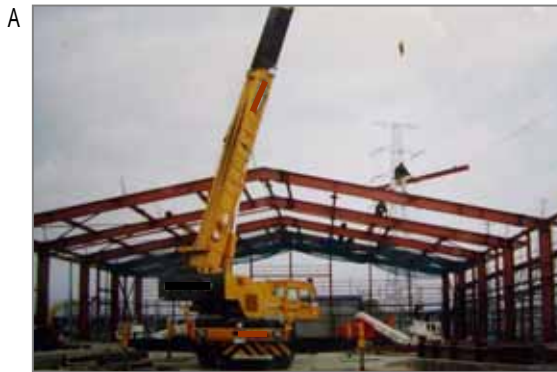
A 鉄骨で建物の骨格を作ります(鉄骨工事・とび職)。建物の仕様・要求によりこの柱や梁に後から耐火被覆(石綿の吹きつけ)を施工します。

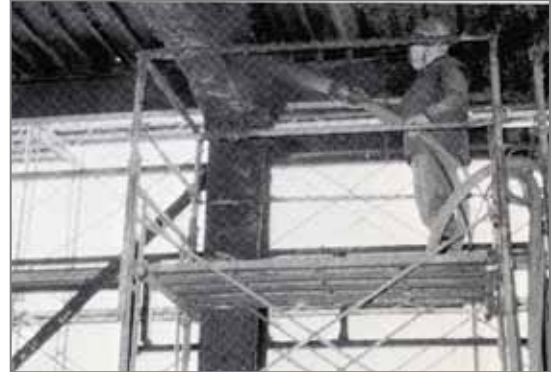
B 鉄骨建て方・床・屋根が出来ると耐火工事が始まります。吹きつけ機を用いて石綿の吹きつけをおこなっていました。

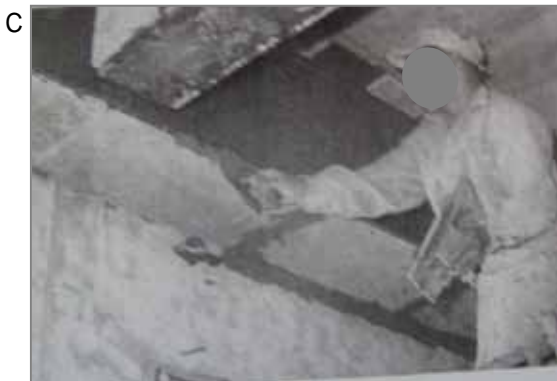
C 吹きつけとは別の工法で茶石綿で出来た石綿耐火被覆板の張り工事。クギ、カスガイおよび石綿含有耐熱接着剤で留めます。昭和45年前後の工法で、吹き付けに比べればばく露量は少ないですが、現場で切断加工する際には粉じんが発生しました。

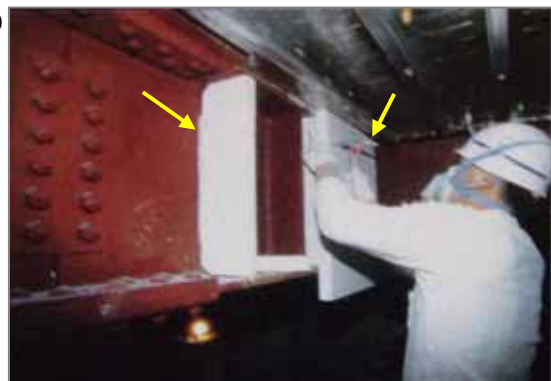
D 左と類似していますが、主材が白石綿+ケイ酸カルシウムで出来たキレイな白い表面のボード。柱にも使えます。現場での寸法合わせでの切断は多量の粉じんを発生させてしまいます。

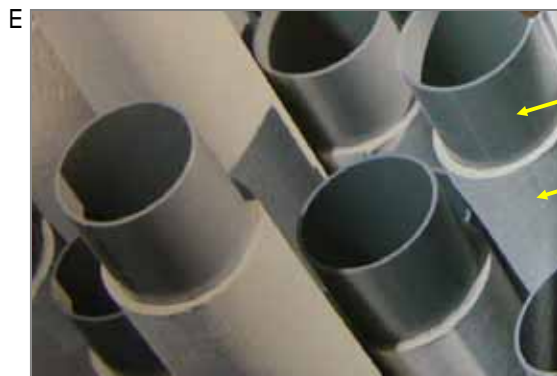
E 建物内の給排水用パイプ、石綿セメントビニル管。室内との温度差によるパイプ表面の結露防止対策として、内側は流水しやすい塩ビ管にして外皮に石綿管を断熱材としていました。破損や修理時にばく露の可能性があります。

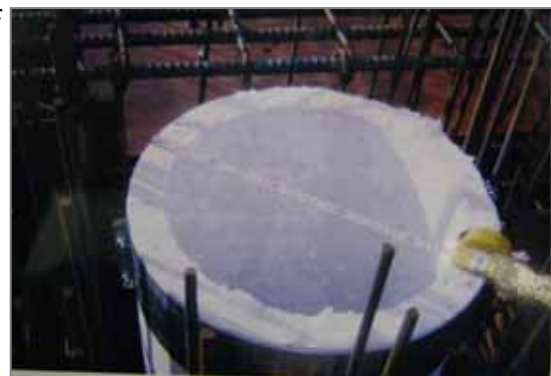
F 煙突ライニング材。写真はノンアス品。従前は茶石綿の高含有品を使用。多くのビルで採用していました。煙突内の上昇気流(ドラフト)で若干、繊維が大気に放出され作業員がばく露する可能性があります。

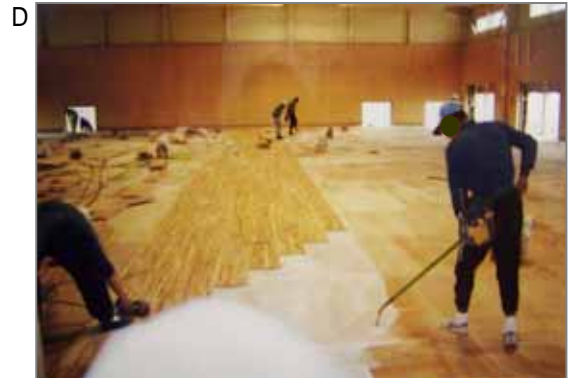
D 体育館などの木質フローリング張り。下地は鋼製二重床。石綿セメント板など2層から3層貼られています。これにフェノール樹脂配合の接着剤などで仕上げの床を貼ります。修理、解体時にばく露の可能性がります。

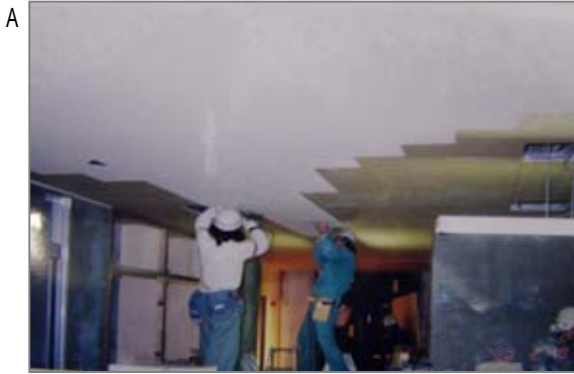
内装仕上げ業。下地の石膏ボードに岩綿吸音板(石綿入り)を接着剤+ガンタッカー(ホッチキスを大きくしたもの)で留めます。壁周り、照明周りの形に合わせてボードを切り抜く作業は多いです。

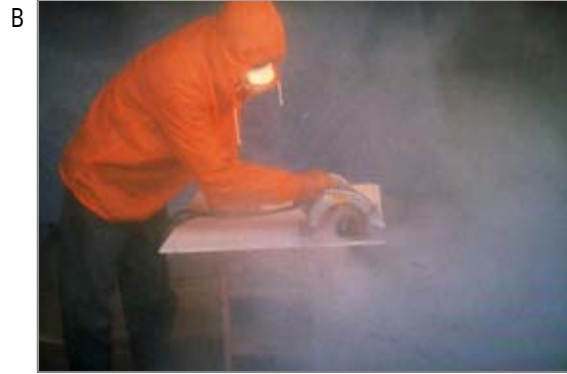
切断実験です。集じん鋸(回転刃の後ろに袋があり吸引する)をつけていないと写真のような状況になります。集じん鋸のない時代は、このような作業環境であったと思われます。

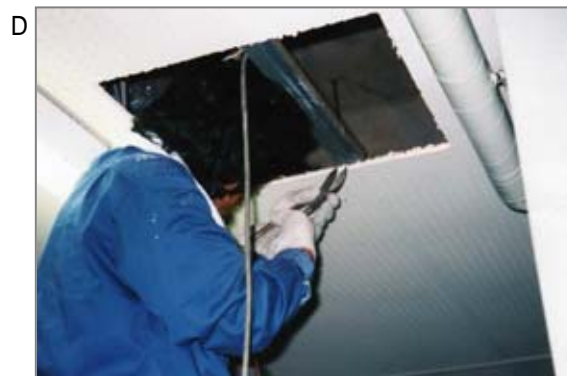
石綿ケイカル板を開削して設備器具を付けるところです。断面の繊維がささくれだっており、このような断面から繊維が飛散し作業者がばく露した可能性があります。

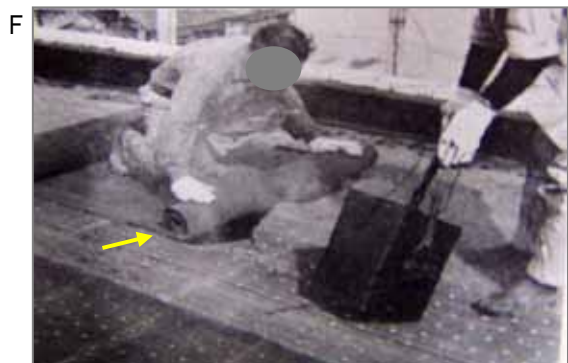
昭和30年代の屋根の防水工事。アスファルトフェルト(巻物)を押し広げ、重なり部分に解かしたアスファルト(増粘剤として石綿を混ぜることあり)を流し込みます。非常に「熱い作業」なので石綿製の手袋等を使用することもありました。

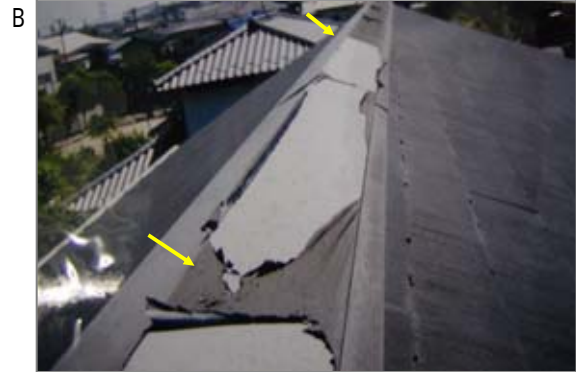
B 屋根の最上部(棟)の塗装が経年劣化で剥れてきた写真です。屋根材は彩色石綿スレート瓦。補修、取替え作業に伴い、屋根工がばく露する可能性があります。

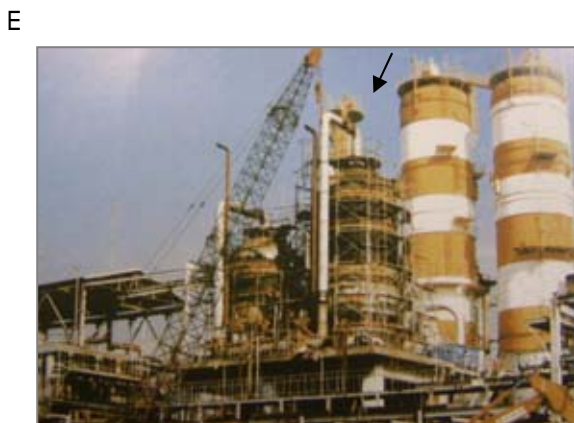
E 石油精製工場のプラント老朽化による解体工事。手順としては、石綿断熱材などの有害物質が飛散しないように、シートで覆った空間の中で撤去してから、重機で解体します。

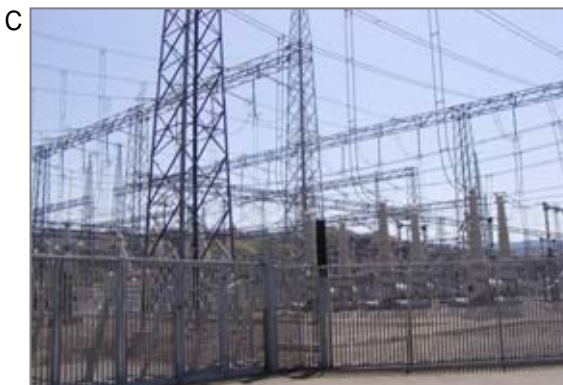
変電所には、耐火を目的とした建材、変電設備の防音材、地中線用の石綿セメント管等に石綿が使用されている場合があります。点検・工事時に防音材等を取り外すと石綿が飛散することがあります。
