8 解体作業 - 2

8-2

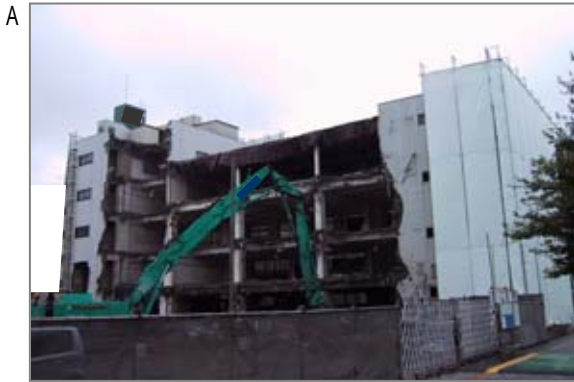
A 側面からのビル解体作業。吹きつけ材、内外装材、煙突などの建材や空調のダクトパッキング、配管エルボ等は解体前に石綿含有無の調査が義務づけられ、重機作業の前に石綿製品を除去してから解体しますが、以前はそのまま解体されていました。

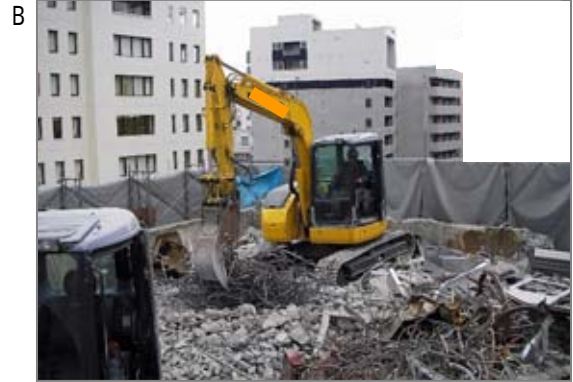
B 屋上に重機を乗せてからのビル解体作業。解体建物の外周部にはその階より高くシートを張ります。建材に石綿が含有している場合には、建材の破碎により現場の作業員が石綿粉じんにはばく露する可能性があります。

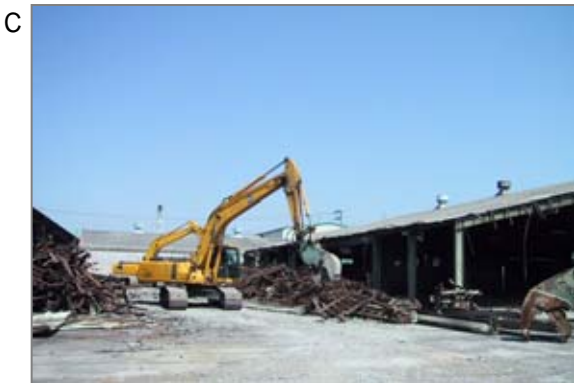
C スレートの屋根・壁のある倉庫の解体作業。粉じんの飛散防止のため、散水しながら作業をする必要があります。

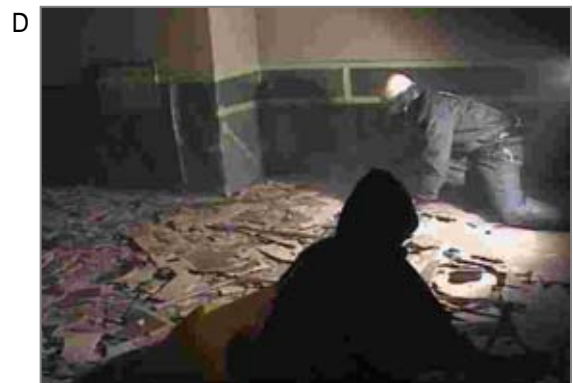
D 天井の石綿セメント板(フレキシブル板)をパールで破壊し、かき集めているところ。破碎に伴い、粉じんが舞っています。

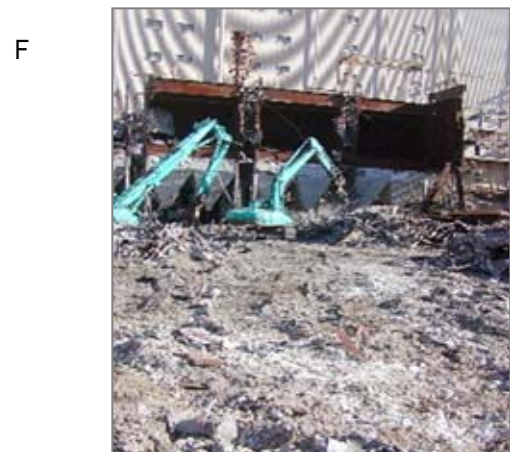
F 多量の石綿製品が使われていた工場などの解体で、重機を使用するのは石綿ばく露の面から大変危険です。保温材が重機で押しつぶされて雪のように白くなって散乱しています。

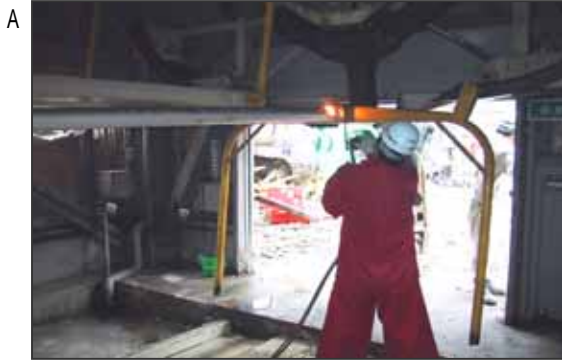
A
立体駐車場の解体作業。内部に耐火被覆吹きつけがあり、外壁は石綿含有ボードが使用されていました。解体には順序があり、まずは有害な石綿含有部分の撤去からです。

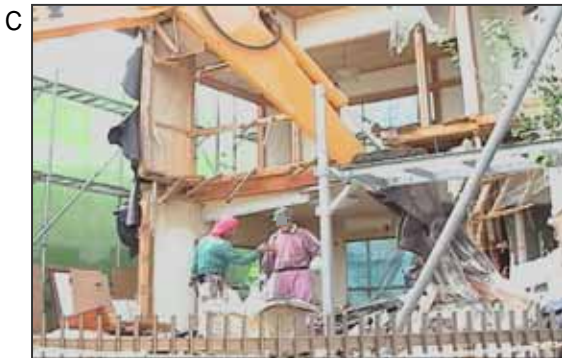
C

民家の解体。以前は、石綿含有屋根材や外壁の石綿含有サイディング材等を事前に取り除くことなく、まとめて解体していました。解体時に発生する石綿含有粉じんにはばく露した可能性があります。

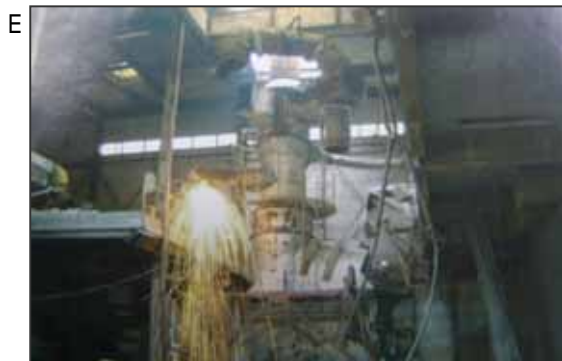
E

プラント屋内の装置解体風景。高度成長期に新設された装置類(石綿保温材を多用)が更新の時期を迎えています。解体・除去時にばく露する可能性があります。

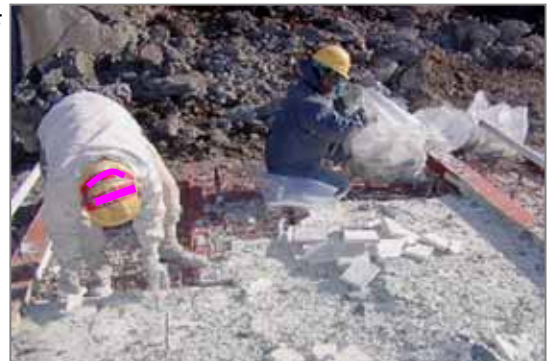
F

高熱のかかる炉などの保温材は傷みが早く定期的に修理(全取替えなど)を行います。石綿含有の保温材は軽く、破損すると飛散しやすいので非常に危険です。

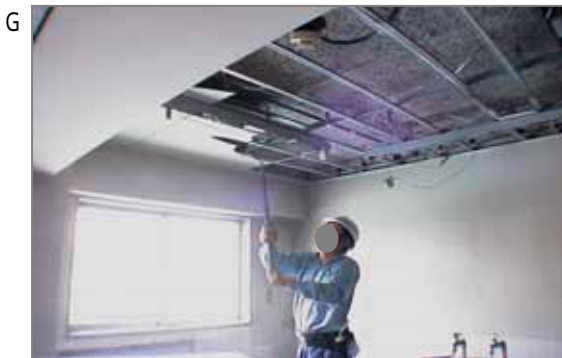
G

パールを使用して天井のフレキシブル板を破碎しているところです。フレキシブル板に石綿が含有している場合に、作業者がばく露する可能性があります。

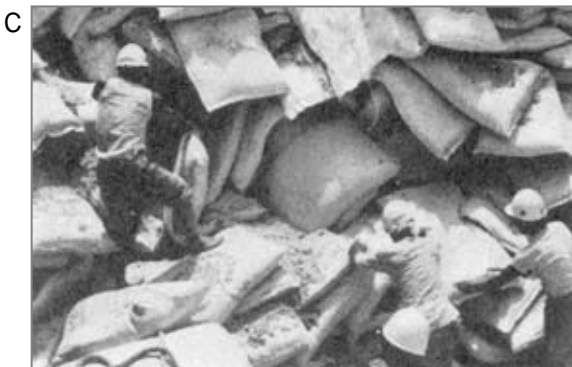
はしけ内の石綿荷役作業、通称「まくり返し」と呼ぶ乱雑な荷さばきで手鉤により破れた袋が多くありました。破れた箇所から石綿が飛散し、作業者がばく露した可能性があります。

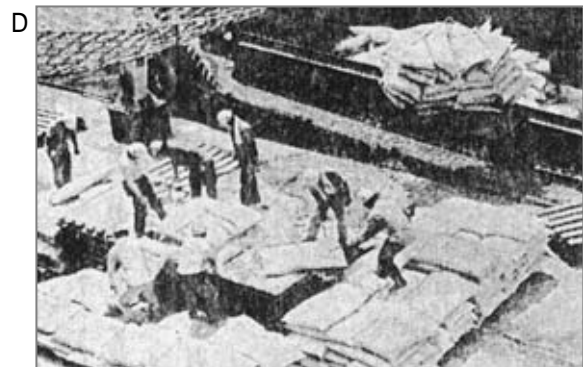
1978年。「はしけ」から陸揚げされた石綿をパレットに積み替える作業。このときも、手鉤を使用しています。

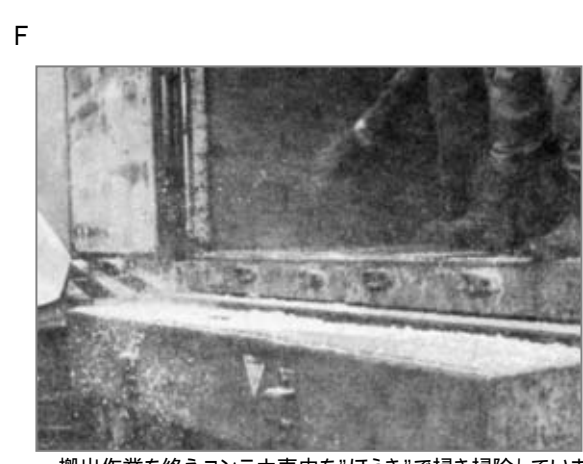
搬出作業を終えコンテナ車内を「ほうき」で掃き掃除しています。車内でこぼれた石綿を掃き掃除した際には、大量に粉じんが飛散してしまいます。

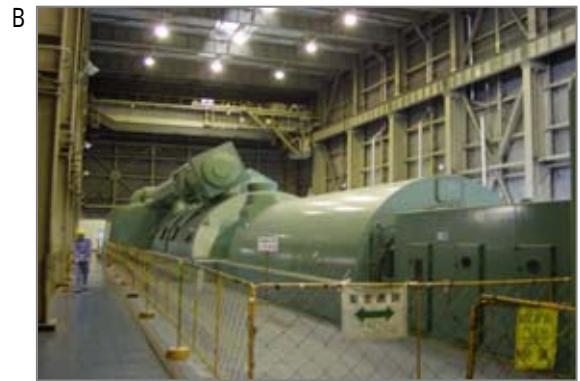
原子力・火力・地熱発電所の配管などに保温材として石綿含有保温材が取り付けられている場合があります。点検・工事時に保温材を取り外すと、石綿が飛散することがあります。

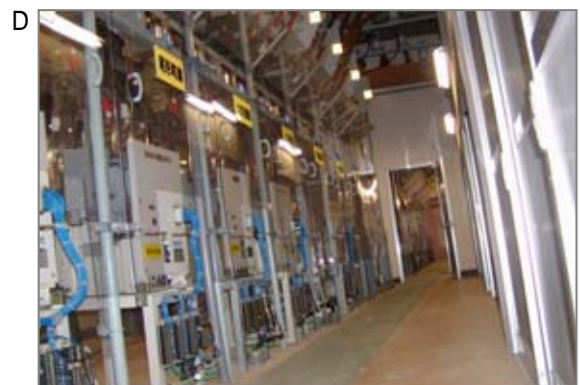
変電所の重要な機器類、装置類、配電盤などの部屋の天井や内壁には吹きつけや張りつけの石綿製品が施工されている場合があります。劣化や破損、修繕等により石綿が飛散することがあります。

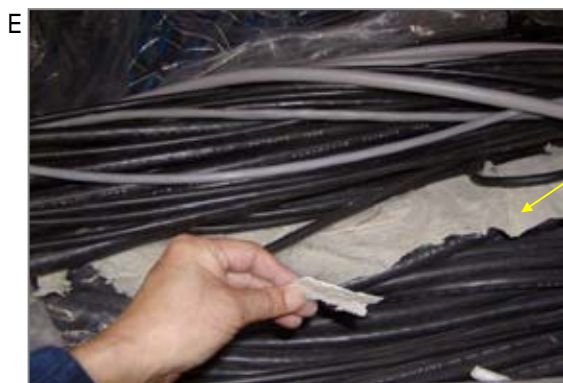
防火や耐火目的で石綿布や石綿板が使用されている場合があります。

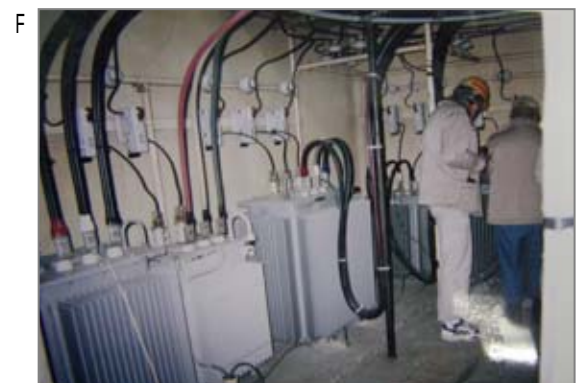
ビルや工場などの建物内の電気設備、配電盤などの部屋の天井や内壁には吹きつけや張りつけの石綿製品が防音のため施工されている場合があります。劣化や破損、修繕等により石綿が飛散することがあります。
