【事例9】

自動車部品製造業において金属加工作業時の作業手順の見直し、清浄な床面の保持等により、挟まれ・巻き込まれ及び転倒の危険の軽減に配慮

【事例10】

食料品製造業の倉庫内の高所での資材搬出入作業において、作業台を設置し、搬出時の危険、作業負担の軽減に配慮

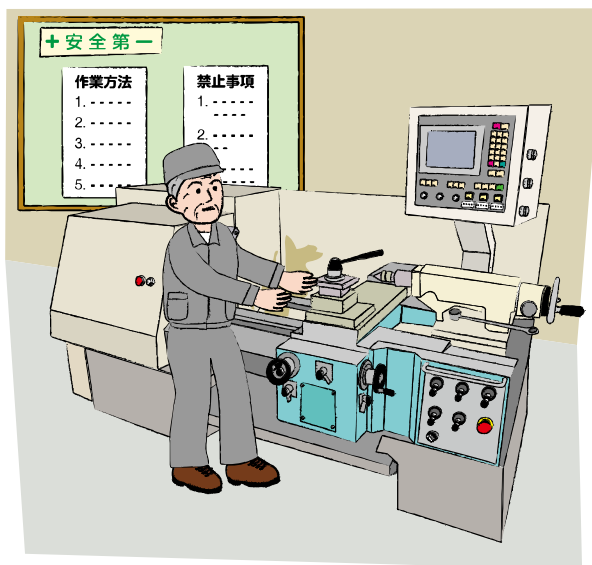
改善後

作業方法・禁止事項を含めて作業手順を決定し、教育訓練を行い、作業手順を見やすくするため機械の横に掲示した。

- (1) 使用する機械、安全装置等の適切な使用方法をベテラン作業者也加えて再検討し、作業方法・禁止事項〔軍手着用禁止、回転物への直接手出し禁止等〕を含めて作業手順を決定し、理解度を確認しつつ繰り返し教育訓練を行い、作業手順を見やすくするため機械の横に掲示した。
- (2) 床の油汚れの原因を調査し、油が飛び散らないようにプラスチック製の覆い板を設置した。
- (3) 研磨作業時の洗浄を遮水板内で行うように手順を変更し、遮水板内の面積を拡張し、排水溝の排水状況も改善して水漏れを防止した。
また、耐滑性の良い安全靴を採用した。

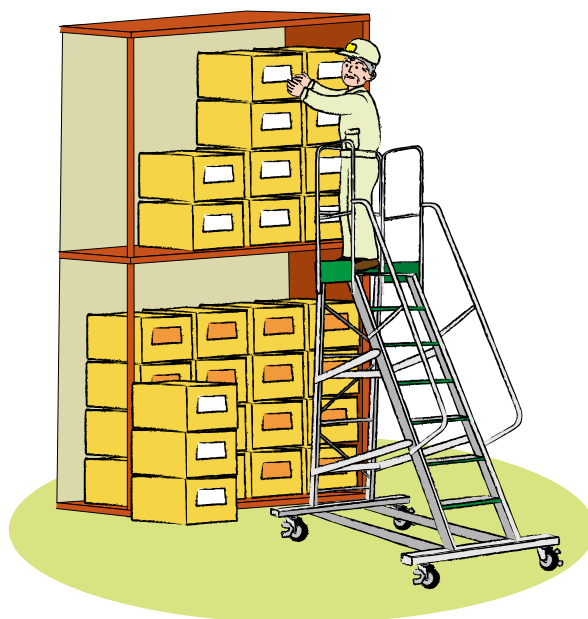
改 善 後

転落防止柵のついた安定性のある昇降階段のついた移動式作業台を設置した。

階段の設置を検討したが、倉庫内のスペース上の理由で実現が困難であったため、代わりに転落防止柵のついた安定性のある昇降階段のついた移動式作業台を設置した。作業の都度、必要な場所に移動式作業台を移動して作業が行なえるようになった。

また、移動式作業台の昇降階段にも手摺りを設け、昇降時の転落の防止にも配慮した。さらには、移動式作業台の車輪にストッパーを設け、高所から包装資材を取り出す時、移動式作業台が動かないようにした。
