## 第2章 安全対策の必要性と課題

### 2-1 局地的な大雨に対する安全対策の必要性

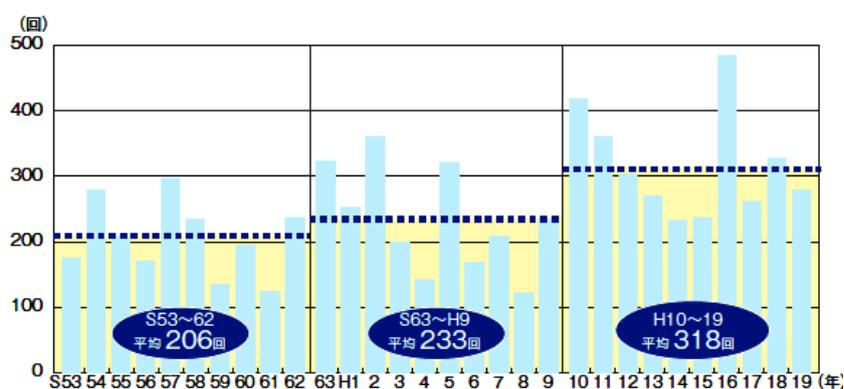
図2-1 1時間降水量50mm以上の降水の発生回数 (出典：防災白書 平成20年版)

全国約1,300地点のアメダスデータをもとに作成された1時間降水量の年間発生回数を集計したデータ(図2-1)によれば、1時間に50mmを超える大雨の発生が近年増加している。また、図2-2のようにアメダス等の観測所では降雨が観測できない場合や、図2-3のように強い降雨が観測されている地点の近隣の観測所では降雨がほとんど観測されない場合など、非常に狭い限られた地域において短時間に激しい雨が降る局地的な大雨も頻発している。

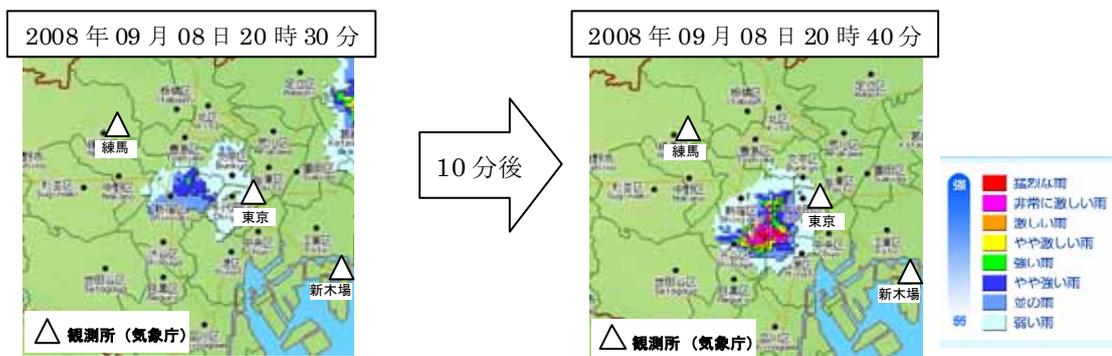
図2-2 局地的な大雨の発生例① (出典：東京都下水道局「東京アメッシュ」を加工)

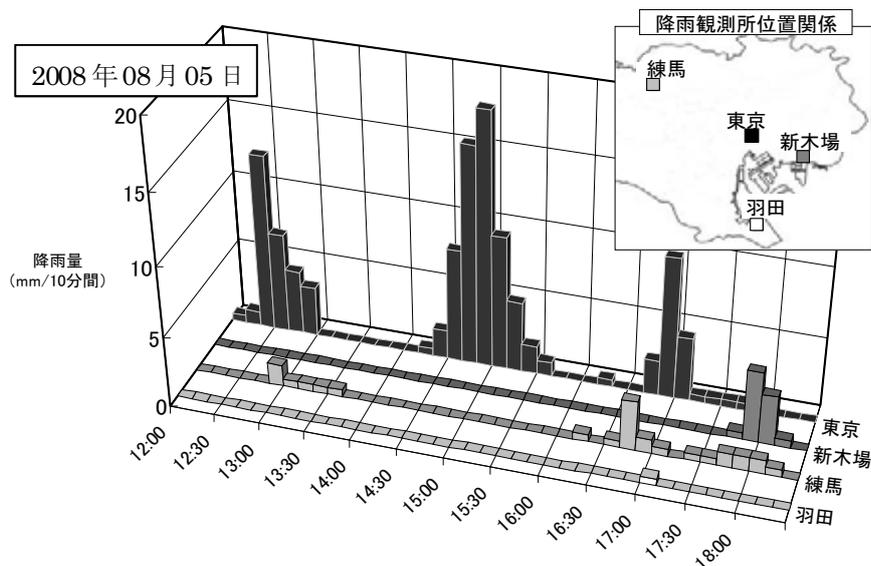
図2-3 局地的な大雨の発生例②（出典：気象庁HPをもとに作成）

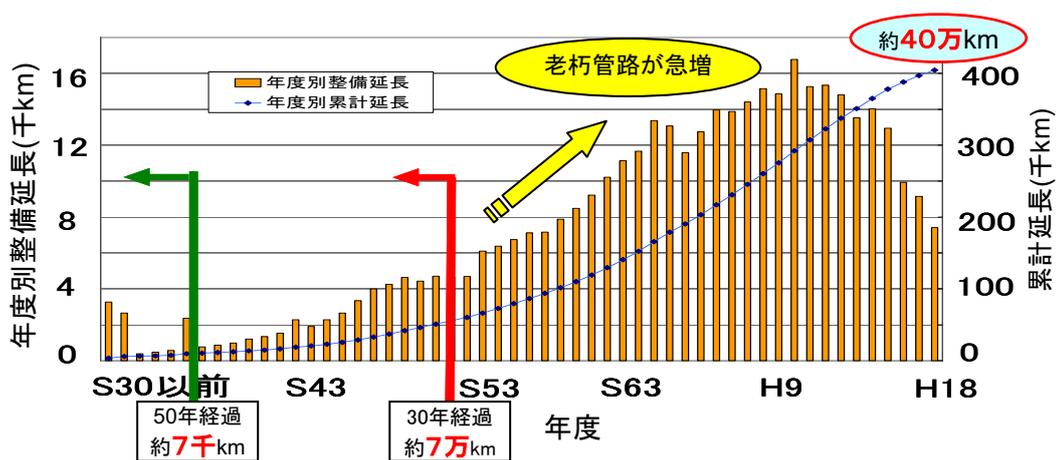
図2-4 管路の年度別整備延長（出典：国土交通省資料）

全国の管渠延長は約40万kmに達し、下水道管渠施設は適切な維持管理が行われないと、腐食等による損傷により、道路陥没等の重大な被害を引き起こす。道路陥没被害は平成19年度には全国で約4,700箇所にとんでおり、下水道管渠施設の定期的な点検・調査、さらには、計画的な改築・修繕が必要となっている。このような背景から、今後とも下水道管渠内への入坑頻度の増加が見込まれる。

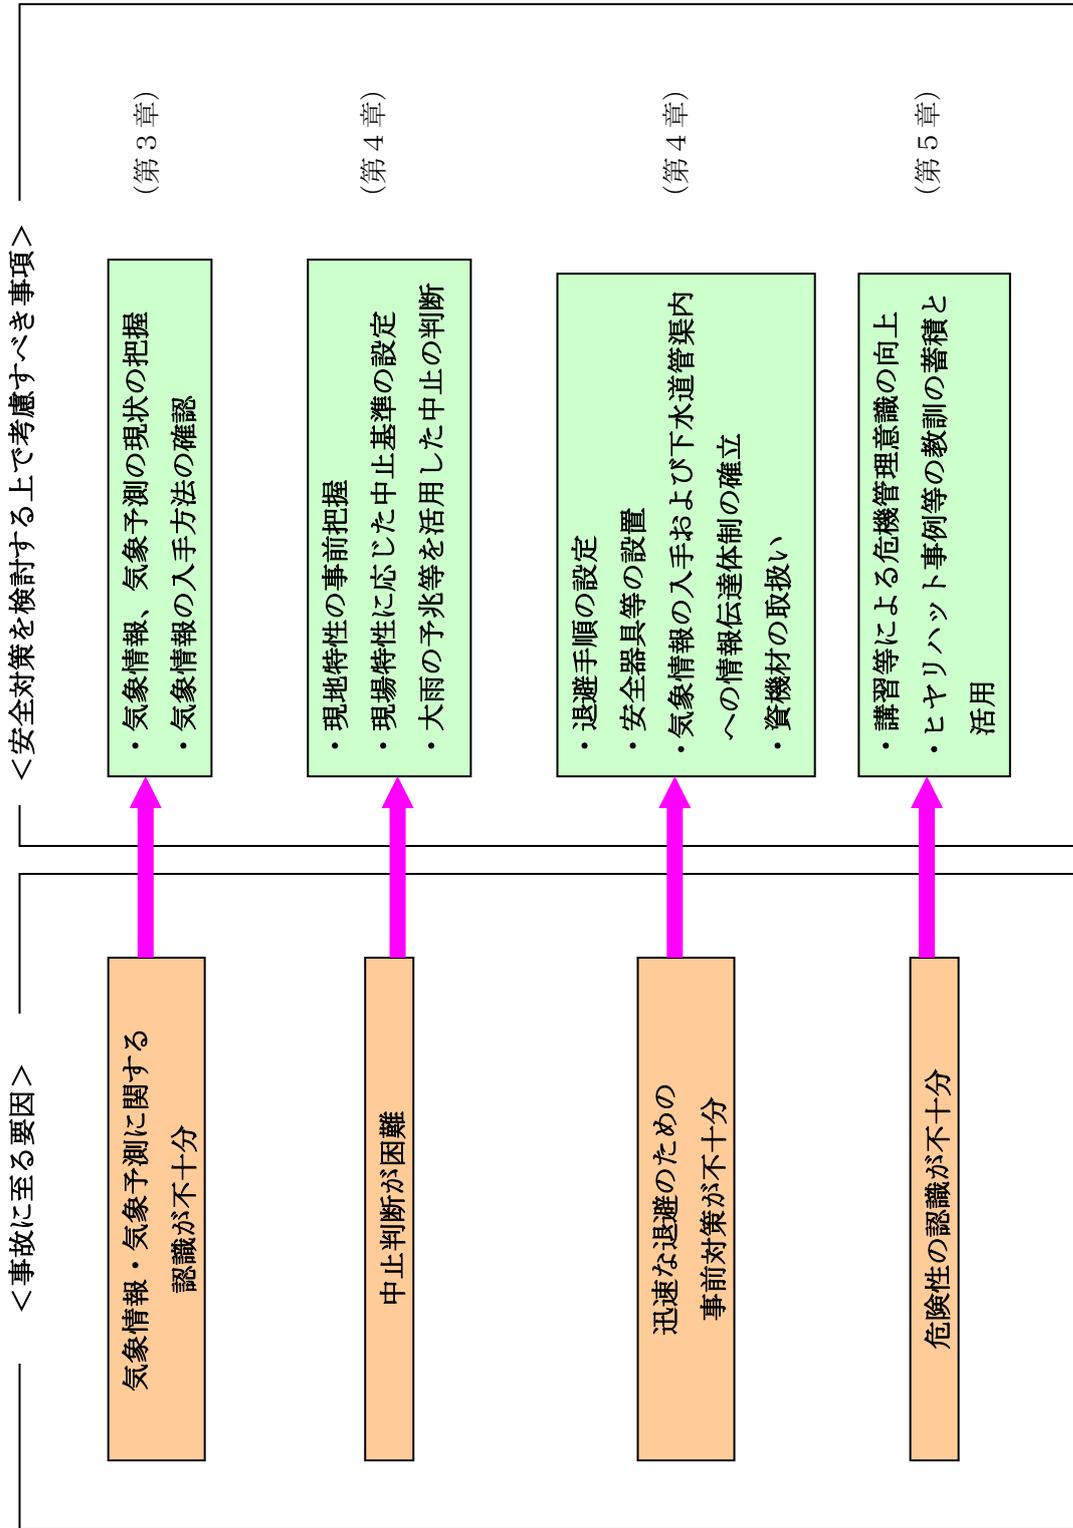
図2-5 事故に至る要因と安全対策を検討する上で考慮すべき事項

以上を踏まえ、事故を起こさないための安全対策の検討が必要である。事故に至る要因と安全対策を検討する上で考慮すべき事項を体系化して、図2-5にまとめる。
