宮城県石巻市の被災建築物の解体工事におけるアスベスト除去作業について

(概要)

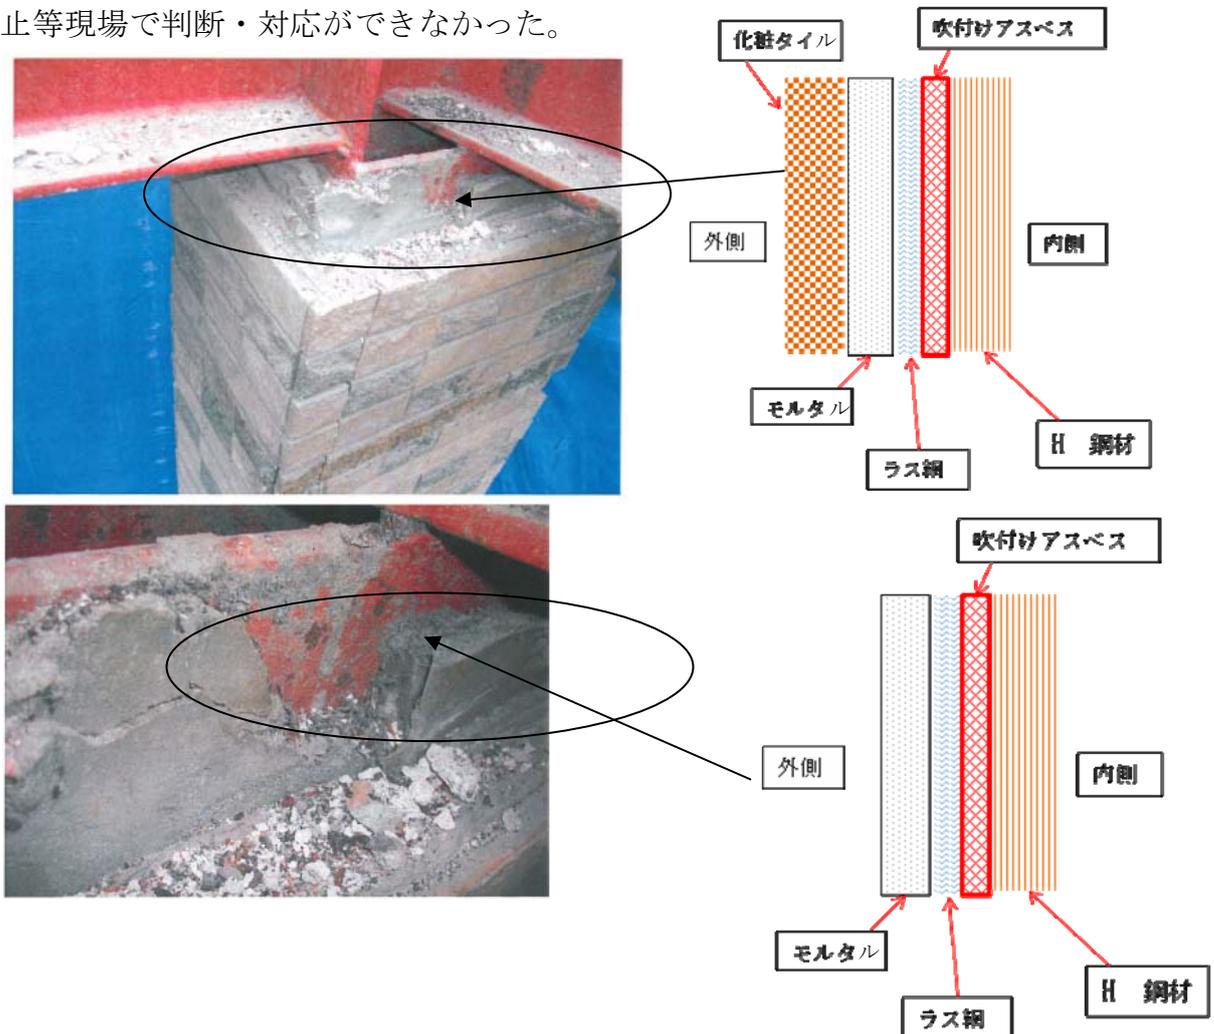
- 取り残しているところは鉄骨の柱に吹き付けをして、さらにモルタルの化粧壁で仕上げ、その後コンクリートブロックで覆っている状況であった。その他、梁と壁の間に隠れていた部分、鉄骨階段で隠れていた部分に石綿が吹き付けられていた。そのため除去業者が行った目視による事前調査では、確認できなかった。(吹き付け石綿は被覆材として吹くことが通常であり、除去業者のこれまでの経験では、今回のようなコンクリートブロックの内側に吹き付けられている構造の物をあつかった事例はなかった。また、構造図面等の書類も震災の際流されていて、目視のみの調査しかできなかった。)
- 解体工事中現場に石綿の知識を有する者がおらず、解体工事中に石綿が出てきても工事の中止等現場で判断・対応ができなかった。
