【関連する職種(一般の呼称)】	
照明機器管理、音響機器管理、映写機器管理、舞台装置管理、放送設備管理 音楽家、俳優、ダンサー	
【石綿製品(代表的な2,3)】	
講堂舞台の緞帳(どんちょう、幕のこと)	緞帳素材(混入の疑いあり)
石綿含有吹きつけ材、石綿含有吸音材	
【労災認定事例】	【文献(p122)】108,111

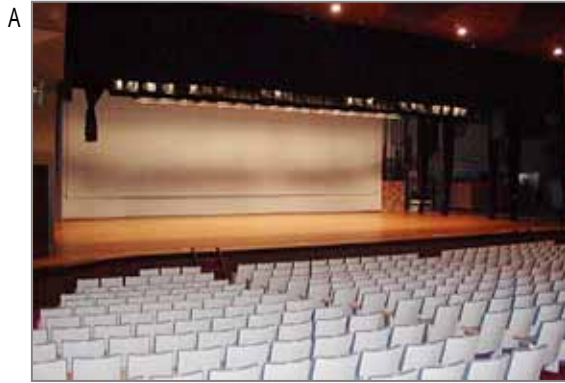
A 映画館・ホール・公会堂・劇場など音響効果(特に吸音)が求められる場所には、吹きつけ石綿は多用されてきました。客席側の壁には石綿穴あき板などもあります。こうした建物の建築時の作業員のばく露や、補修時のばく露の可能性があります。

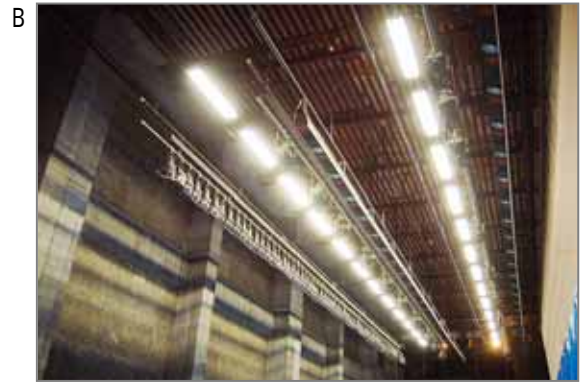
B 舞台の袖から天井を見上げた写真。照明ライトやスクリーンを吊っている上はブドウ棚があり、殆どのホールで吹きつけ施工されています。奥、両袖の壁および奈落部も同様です。吹きつけの劣化や損傷により、舞台関係者がばく露する可能性があります。

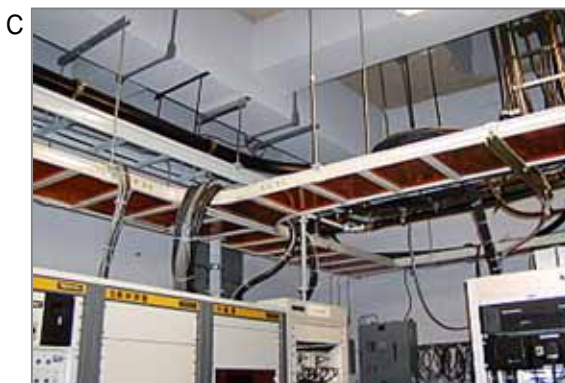
C 放送局の通信機械室の天井。殆どのTV・ラジオ局の収録スタジオ・調音室・ミキサー室・編集室の壁、天井には石綿穴あき板が吸音のために使用されています。劣化や破損により、放送関係者のばく露の可能性があります。

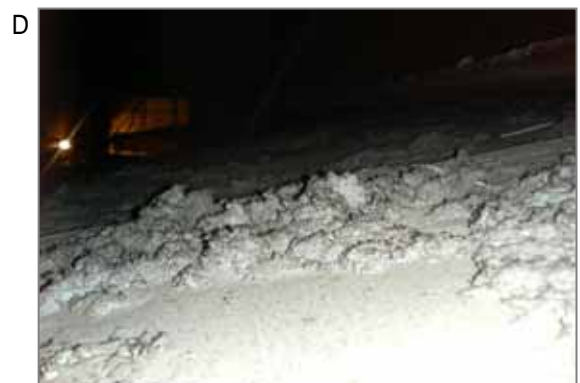
D 劇場の客席の天井裏およびキャットウォーク、シーリングスポット、ピンスポット室などに吹きつけ石綿があります。写真は劇場の天井裏に石綿が脱落しているところ。

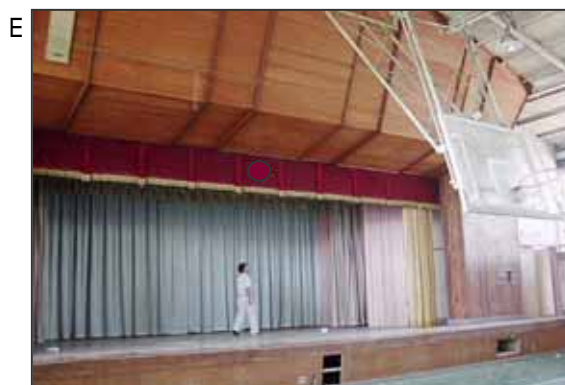
E 学校などの講堂・体育館にはかつて相当数の吹きつけ石綿がありました。ボールをぶつけるなどで石綿が飛散する可能性があり、施設管理者等が長期にわたりばく露した可能性があります。

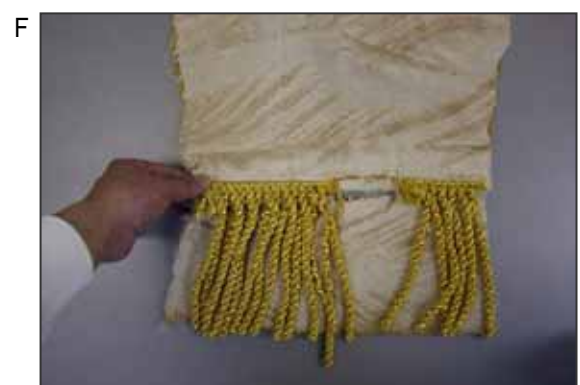
F 劇場などの緞帳。舞台での花火手品から着火したことがあり繊維の一部に石綿を混入して防火性能をもたせたものがありました。また、天井に石綿吹きつけがあり、粉じんが付着している可能性があります。
